ZADEVA: STROKOVNO MNENJE o ogroženosti stavb v naselju Florjan, občina Šoštanj

STROKOVNO MNENJE

Zadeva: Mnenje v zadevi - Vloga Državne tehnične pisarne z dne 26. 1. 2024 (Šoštanj)

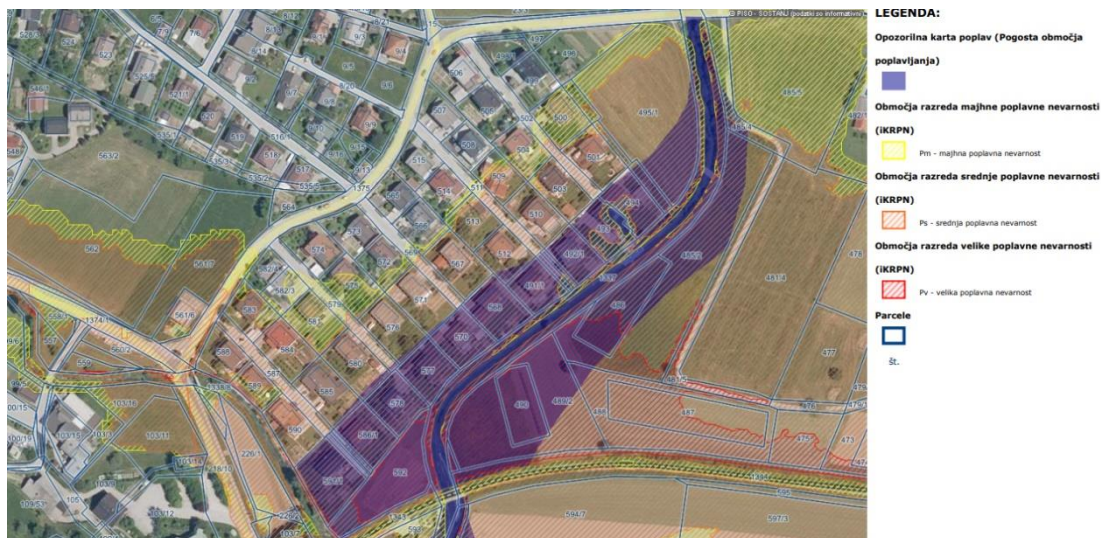
Slika 3: Opozorilna karta poplav (vir: www.piso.si) do I.2023

Območje je bilo do sedaj ob večjih naravnih nesrečah večkrat poplavljenno. Prikaz na sliki 3 kaže opozorilno karto poplav po lestvici pogostosti poplavljanja in poplavne nevarnosti pred letom 2023. Območje namreč leži med potokoma Šentflorjanščica in Toplica na območju njunega izliva v reko Pako. Na tem mestu se Paka z regulirane struge preusmeri v ozko sotesko Penk, ki se začne pri Puharskem mostu (Slika 2). Struga skozi Penk ne prevaja stoletnih voda reke Pake. Poleg tega pa stoletnih voda ne prevajajo tudi ostali pritoki Pake na tem območju: Šentflorjanščica, Toplica in Klančnica. Te poplavlja že pri desetletnih vodah (Q10).

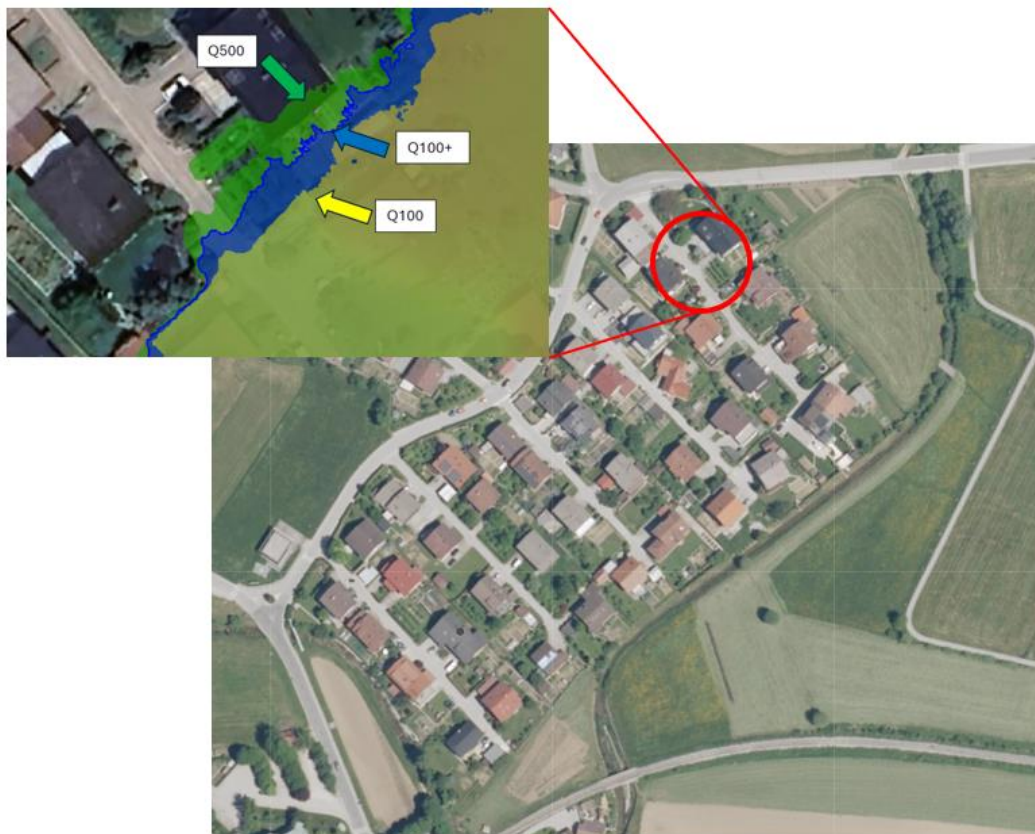
Slika 8: Prikaz poplavljenosti za zgornje območje naselja ob Q100 in Q500 (HH študija)

Zaradi tega je predlog Direkcije RS za vode, da se odstrani celotno naselje, kot je prikazano na spodnji sliki, razen objektov na severnem delu. Za te objekte HH študija, v kateri je upoštevan preračun na pretoke Pake s povratno dobo Q500, kaže, da so izven razredov poplavne ogroženosti.

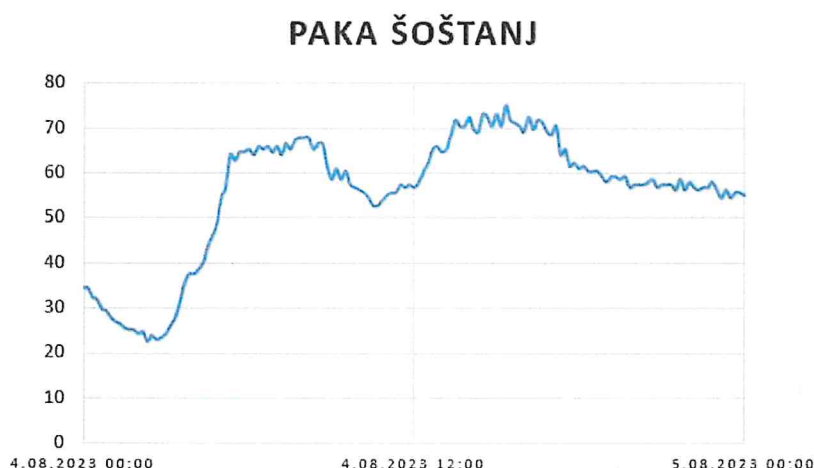
Slika 2: Hidrogram Pake na V.P. Šoštanj avgusta 2023 (MOP/ARSO)

Odtok Šentflorjanščice in Toplice pa so ovirale tudi relativno visoke vode Pake (V.P. Šoštanj je kazala najvišje pretoke med 65-75m³/s, kar je manj od povratne dobe 10 let) neustrezni prepusti pod železniškimi mostovi ter nenazadnje tudi neustrezen Puharski most čez Pake (vmesni oporniki, prenizka prekladna konstrukcija).

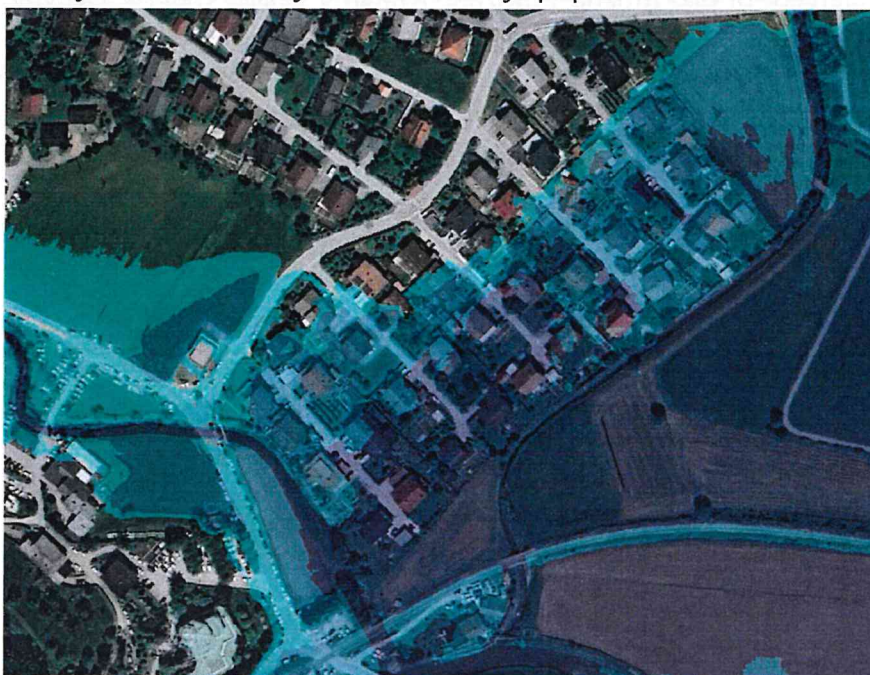
Slika 4: Prikaz globin (rangi globin do 50 cm/50-150 cm/nad 150 cm) na območju Pohrastnika – izsek Chhš Savinje.

V zaključni fazi pa je izdelava nove hidrološko hidravlične študije: »Celovita hidrološko hidravlična študija povodja Savinje« (v nadaljevanju: Chhš Savinje), ki obravnava vodotok Savinjo z vsemi pritoki, vključno s Pako. V sklopu te študije je bila izdelana tudi nova, obsežna hidrološka analiza, ki je podala novelirane hidrološke podatke (merodajne hidrograme za hidravlično modeliranje). Izdelane so bile novelirane poplavne karte, iz katerih pa izhaja, da se ob upoštevanju novih hidroloških podatkov 12 objektov zaselka Pohrastnik nahaja na območju razreda velike poplavne nevarnosti ter 17 objektov na območju razreda srednje poplavne nevarnosti.

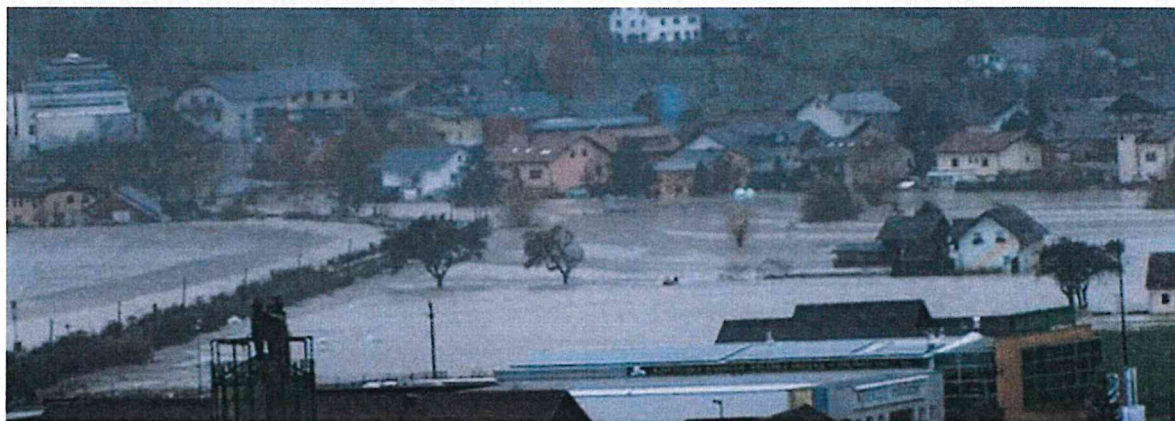
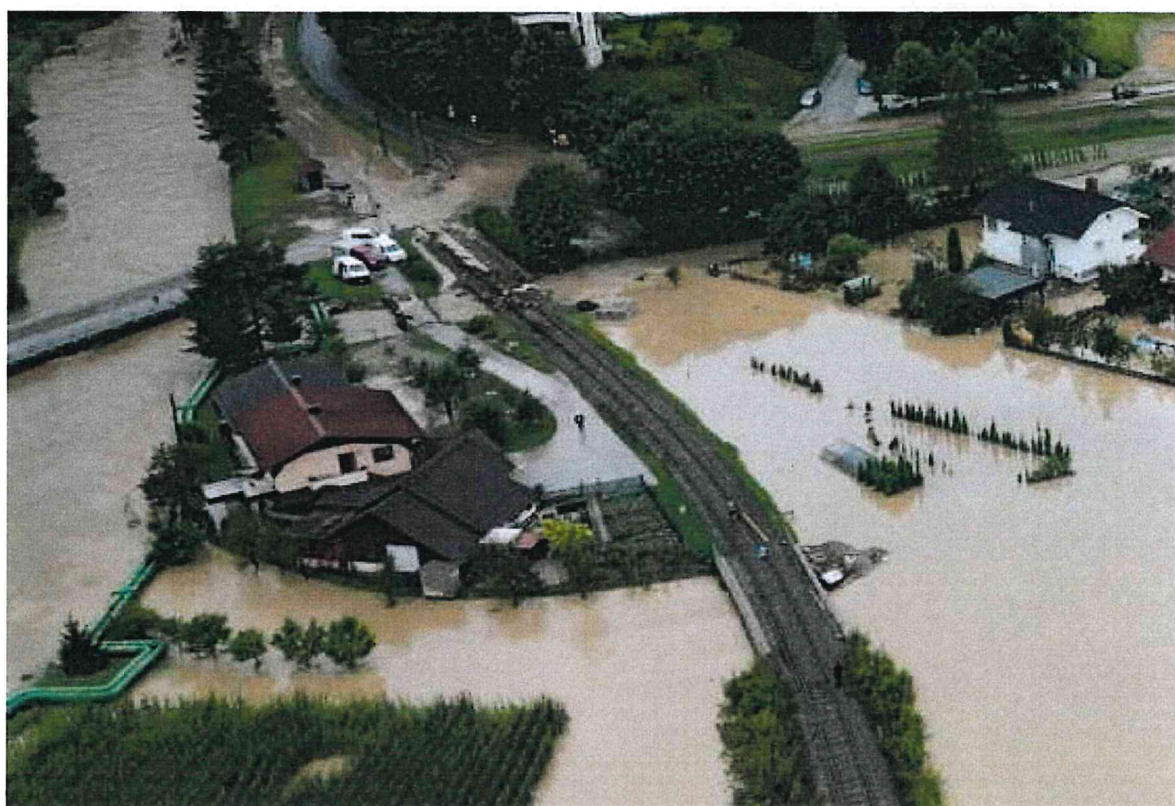
Sliki 7: Zgoraj – poplava leta 2012, spodaj – poplava 2023.

Med poplavo avgusta 2023 je bilo območje poplavljeno do višine ca 60cm glede na koto zunanje ureditve, v samem stanovanjskem objektu pa je bila globina vode še višja zaradi ponižanega pritličja (do ca 90cm). Območje je bilo poplavljeno v vseh večjih poplavah med drugim tudi leta 1990 in 2012. Objekte najbolj ogroža Paka.

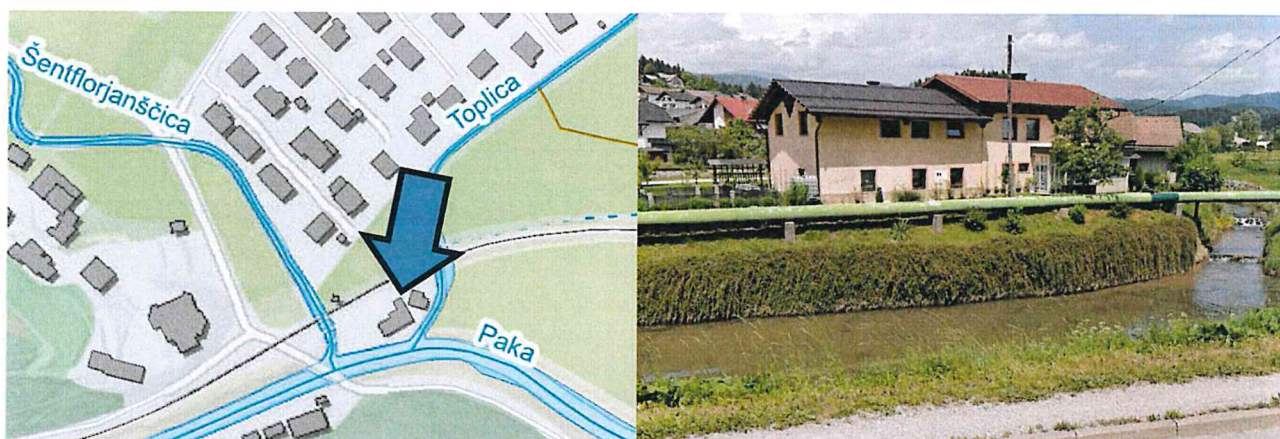
Slika 8: Ogroženi objekti na naslovu Florjan 1 so umeščeni med Pako, Toplico in Šentflorjanščico

Na obravnavanem območju se nahaja stanovanjski objekt s pomožnimi objekti in delavnico.

Objekti so utesnjeni med železnico na severu, Pako na jugu, Toplico na vzhodu in Šentflorjanščico na zahodu.

Glede na trenutne karte poplavne nevarnosti na Atlasu Voda so objekti delno v razredu srednje in male poplavne nevarnosti. **Glede na nove karte v sklopu Chhš Savinje pa je območje pretežno v razredu srednje poplavne nevarnosti delno pa tudi v razredu velike poplavne nevarnosti.** Zaradi bližine struge Pake so tudi hitrosti na območju v primeru poplave Q100 nad 1m/s.

Morebitni celoviti protipoplavni ukrepi z zadrževanjem ali razbremenjevanjem Pake bi lahko znižali predvidene gladine za do cca 60cm (ocena). Dodatno znižanje gladin bi lahko dosegli z zamenjavo mosta prek Pake in sicer za do 20cm. S tem bi se razred poplavne nevarnosti znižal pretežno na razred male poplavne nevarnosti, za zagotavljanje varnosti pa bi bili še vedno potrebni lokalni ukrepi. Le ti bi morali biti višine do cca 100cm pri sočasni izvedbi celovitih ukrepov in 150-200cm ob izvedbi zgolj lokalnih ureditev.

Lokalni ukrepi na območju bi bili možni, so pa zaradi utesnjenosti objektov med vodotoke in železnico ter obstoječe GJI (vročevod) le – ti zahtevni. Potrebni bi bili visokovodni zidovi ob strugi Pake in Toplice ter ob železnici, na vmesnih delih pa bi bilo možno nadvišanje ceste z dovolj visoko cestno rampo in delno z nasipi. Notranje zaledne vode bi morali odvajati s pomočjo črpališča. Zahtevna ali pa celo neizvedljiva bi bila tudi izvedba zidu tik ob železniški progi zaradi omejitev pri približevanju progi, podobno tudi na strani proti Paki, kjer je med objektom in Pako še vročevod.

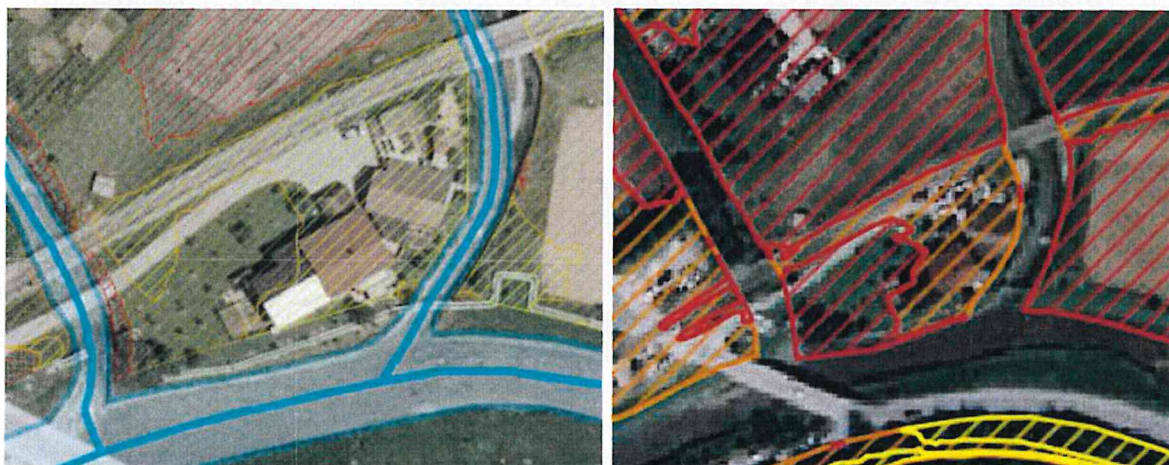
Slika 9: Karta razredov poplavne nevarnosti za območje objektov na naslovu Florjan 1 (aktualno stanje Atlas voda levo, Chhš desno)

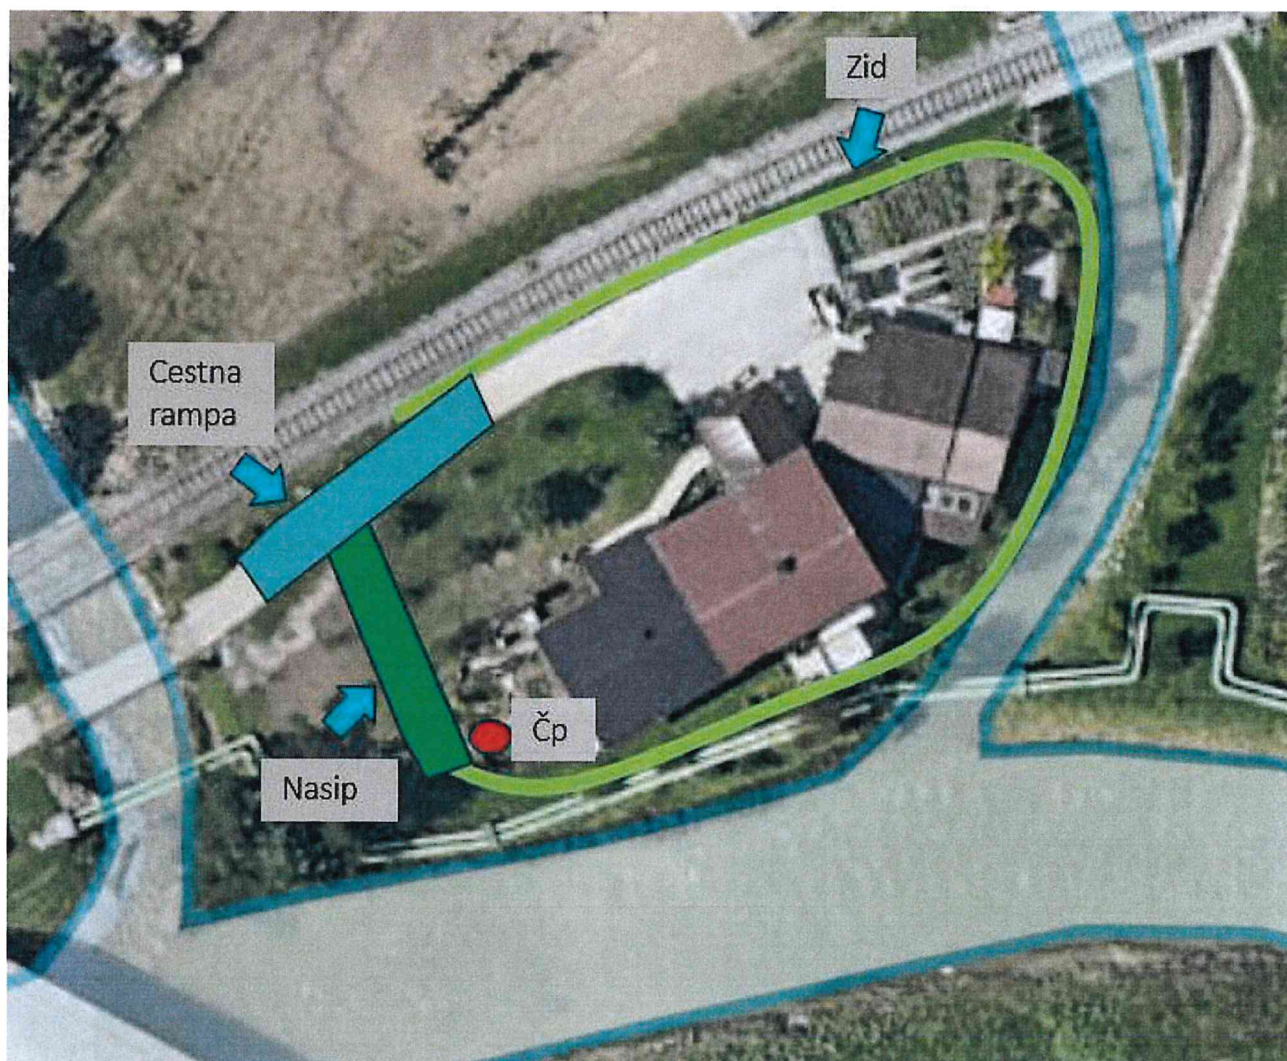
Slika 10: Možno lokalno varovanje območja

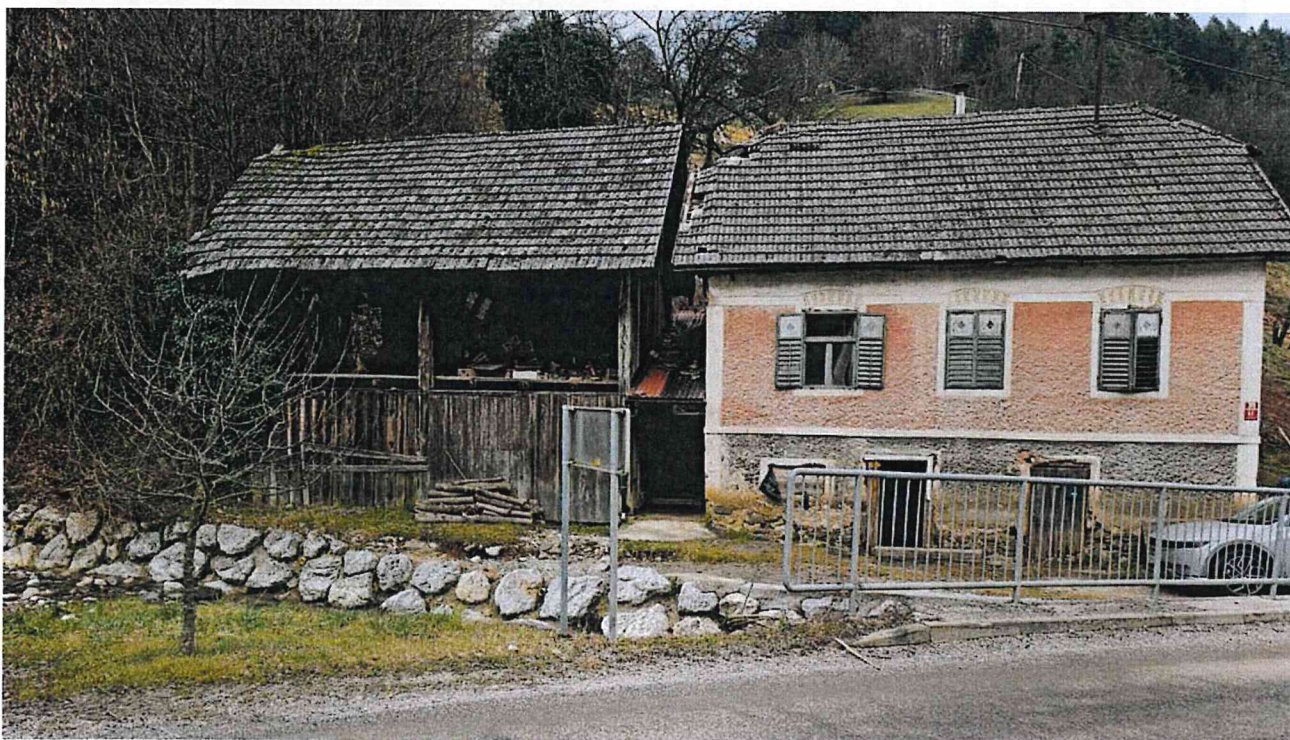
Slika 12: Florjan 88

Tudi iz javno dostopnih podatkov (vir: Atlas voda) izhaja, da se nahaja v razredu srednje poplavne nevarnosti, nad njim pa je viden aktivni plaz. Predlagamo, da Državno tehnična komisija preveri ali je bilo zanj izdelano tudi geološko poročilo.

Objekt je zapuščen in dotrajan, v njem ne živi nihče in ga po našem mnenju ni smiselno obnavljati. Zato predlagamo premestitev objektov.

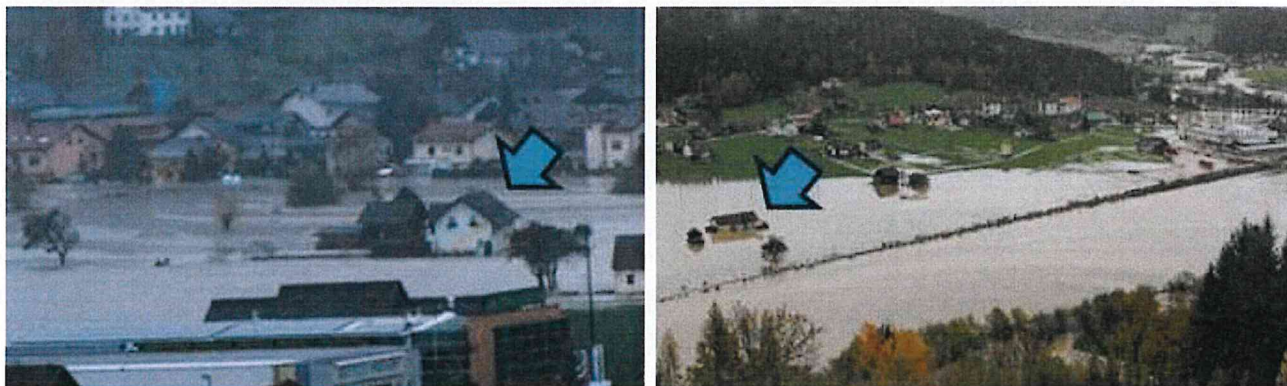
Slika 13: Poplava 2012.

Med poplavo avgusta 2023 je bilo območje objekta v dosegu poplavne vode, gladine pa so bile do ca 50cm. Območje je bilo poplavljeno v vseh večjih poplavah med drugim tudi leta 1990 in 2012. Objekte najbolj ogroža Paka, delno pa na območje zateka tudi voda iz Bečovnice in Klančnice.

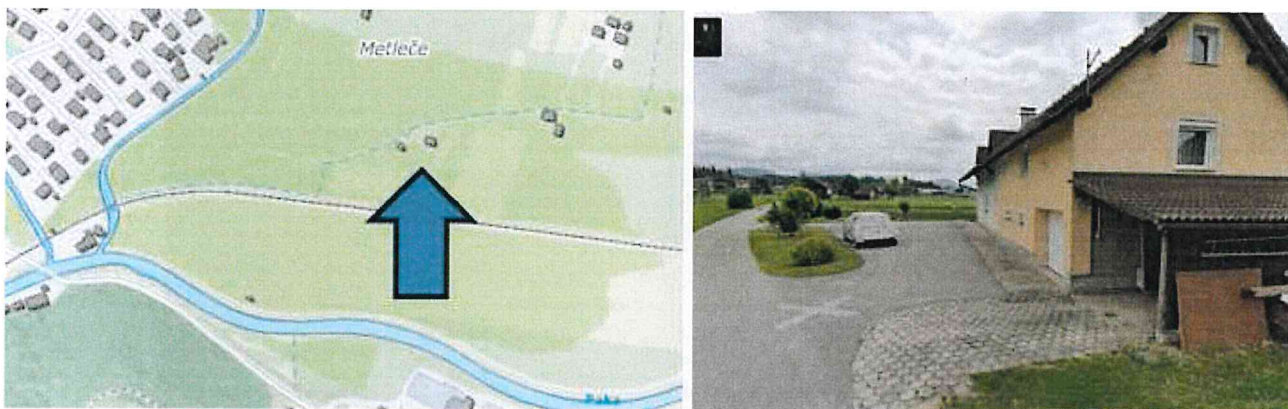
Slika 15: Metleče 13.

Območje je sredi poplavne ravnice, tako od Pake kot od Toplice pa oddaljeno cca 200m.

Glede na trenutne karte poplavne nevarnosti na Atlasu Voda je celotno območje v razredu srednje poplavne nevarnosti. **Glede na nove karte v sklopu Chhš Savinje pa je območje delno v razredu srednje poplavne nevarnosti delno pa tudi v razredu velike poplavne nevarnosti.** Ker gre za poplavno ravnico precej stran od glavne struge, hitrosti vode na območju v primeru poplave Q100 ne presegajo 1m/s.

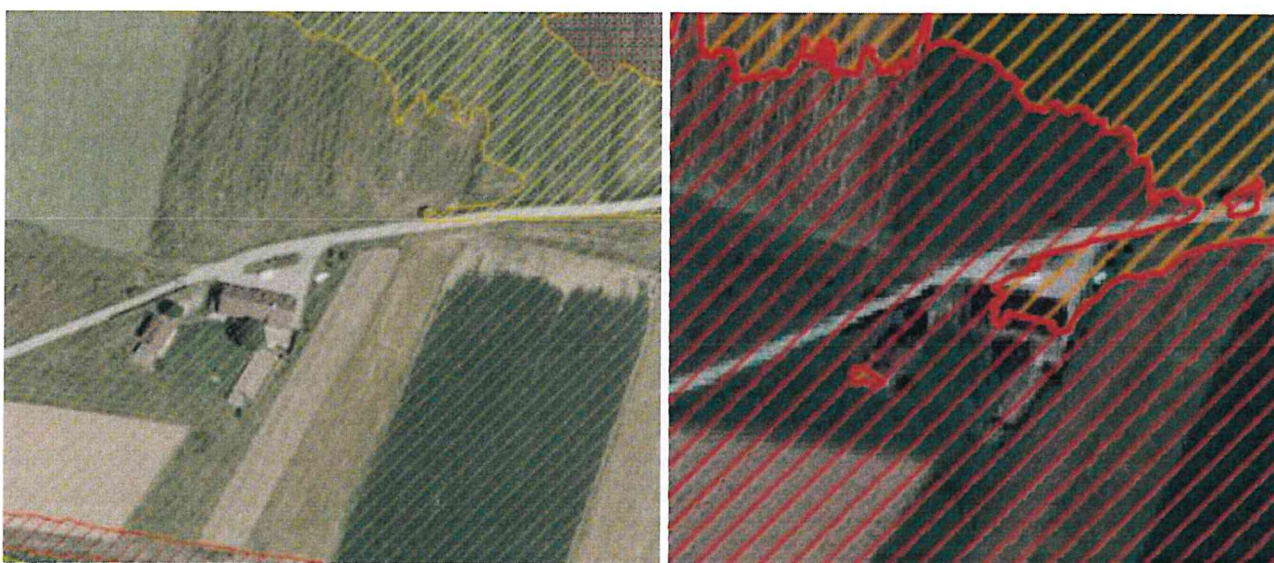
Slika 16: Karta razredov poplavne nevarnosti za območje Metleče 13 (aktualno stanje Atlas voda levo, Chhš desno)

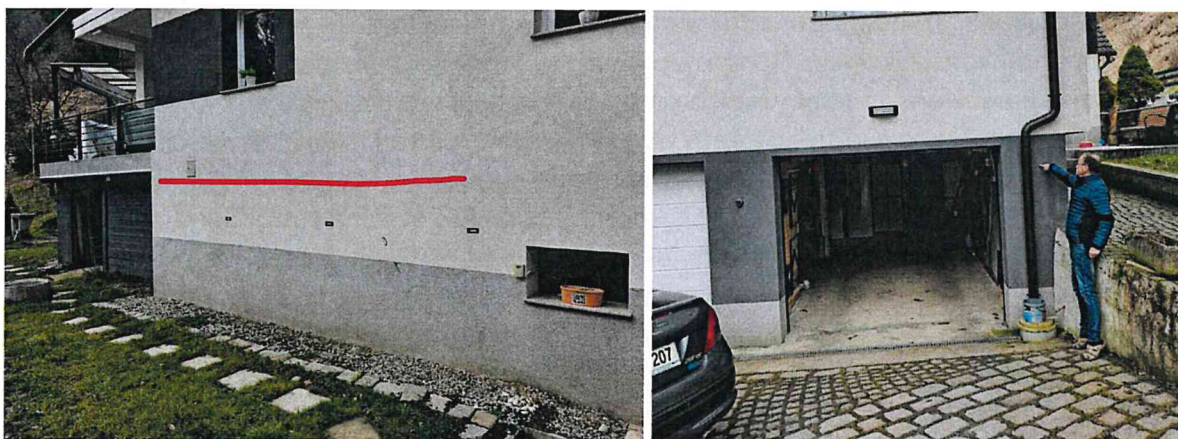
Slika 19: Doseg poplavne vode avgusta 2023

Ob poplavi 4.8.2023 so bili objekti poplavljeni. Visokovodni zid ob reki Paki, ki je bil zgrajen leta 2010, je bil preplavljen za ca 1m. **V stanovanjskem objektu je visoka voda segala do višine ca 1.8 - 2.0m, kar bi ga glede na veljavno zakonodajo umeščalo v razred velike poplavne nevarnosti.** Veliko težavo ob vseh poplavnih dogodkih predstavlja tudi visoka podtalnica, saj stanovanjski objekt ni odporen na tovrstne dogodke. Visoka podtalnica zalije pritlično etažo stanovanjskega objekta, kjer se nahajajo garaža, kurilnica, skladišče, letna kuhinja, shrambe in delavnica, do višine ca 1m.

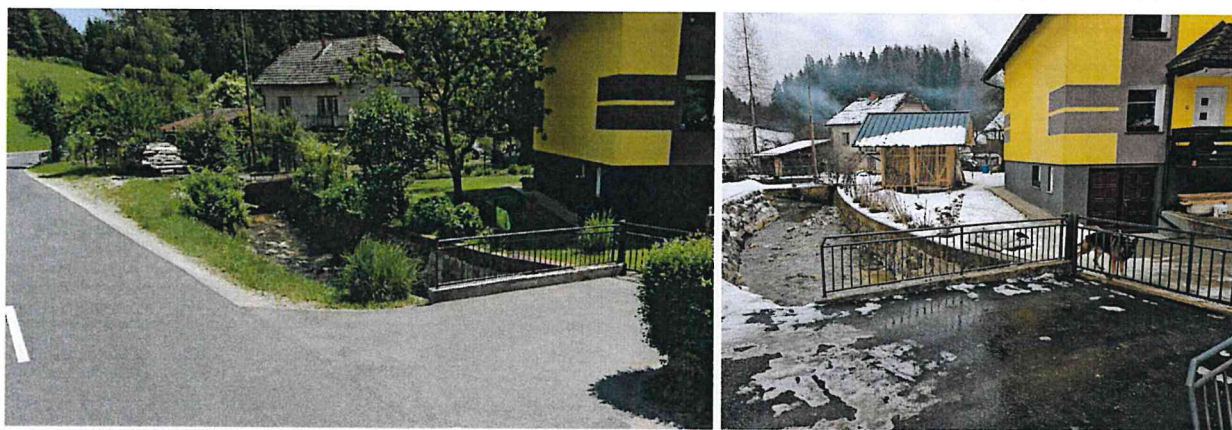
Slika 21: Levo stanje 2022, desno stanje 2023, ob potoku je nova lopa (Google Earth)

Iz javno dostopnih podatkov (Google Street View) je razvidno, da so lastniki zemljišč in objektov ob Šentflorjanščici v preteklosti izvedli različne konstrukcije nad samim vodotokom (prekritja) za svoje lastne potrebe. Ob obravnavanem objektu Skorno pri Šoštanju 55 se na strugi Šentflorjanščice npr. nahaja ograjena pasja lopa, ob sosednjem objektu (Skorno pri Šoštanju 57) pa plato za odlaganje – skladiščenje različnega materiala. Tovrstni posegi v prostor predstavljajo oviro vodnemu toku ob nastopu visokih voda, pa tudi nedovoljene posege na vodnem in priobalnem zemljišču vodotoka. Visoke vode tovrstne objekte namreč porušijo in odplavijo, kar predstavlja veliko tveganje za zamašitev mostov dolvodno. To se je zgodilo tudi ob poplavi 4.8.2023.

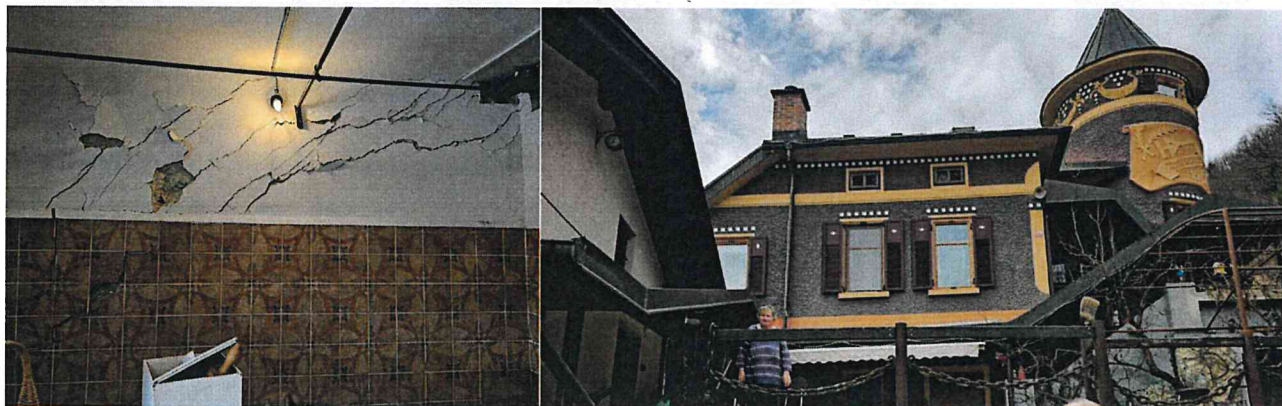
Slika 22: Topolšica 124

Objekt Topolšica 124 ogroža aktiven plaz, zato je bila že odrejena preselitev lastnikov.

Objekt ni poplavno ogrožen.

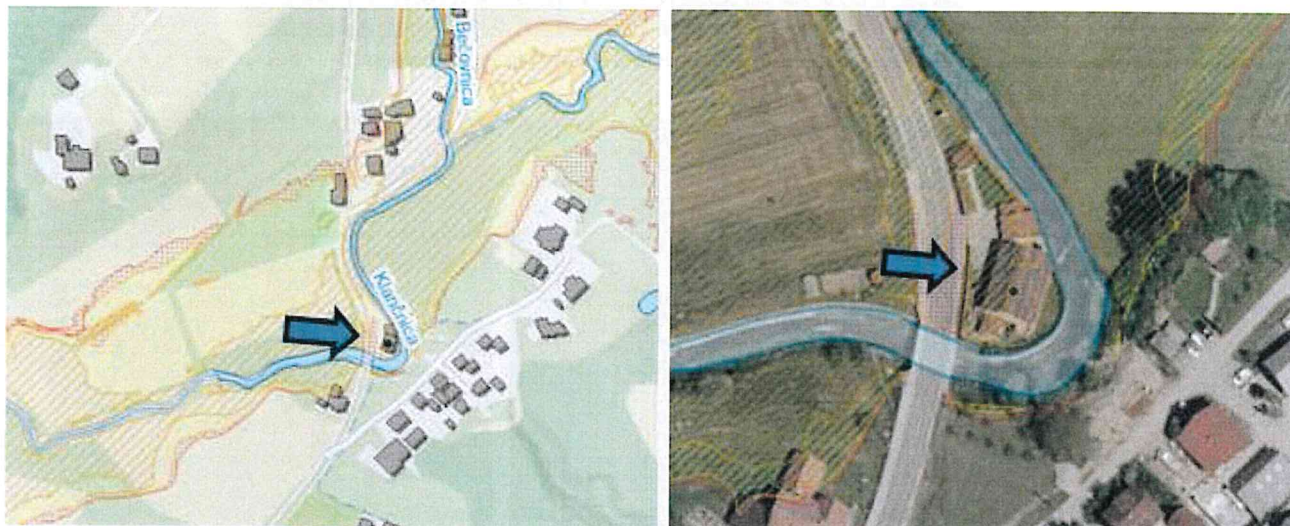
Slika 23: Atlas voda – Topolščica 217

Lokacija je umeščena med okljuk Klančnice (Pečovnice) in lokalno cesto. Gre za staro žago, kjer je sedaj stanovanjski objekt z dvema pomožnima objektoma. Med poplavo avgusta 2023 je bilo območje objekta v dosegu poplavne vode, poplavljeni so bili kletni prostori do višine 110cm, medtem ko bivalni prostori niso bili poplavljeni. Območje je bilo poplavljeno v vseh večjih poplavah med drugim tudi leta 1990 in 2012. Objekt najbolj ogrožata Klančnica (Pečovnica) in Bečovnica.

Stanovanjski objekt ogroža tudi podtalnica, ki že ob nekoliko višjih vodostajih Klančnice zalije kletne prostore, ker objekt ni odporen na tovrstne dogodke.

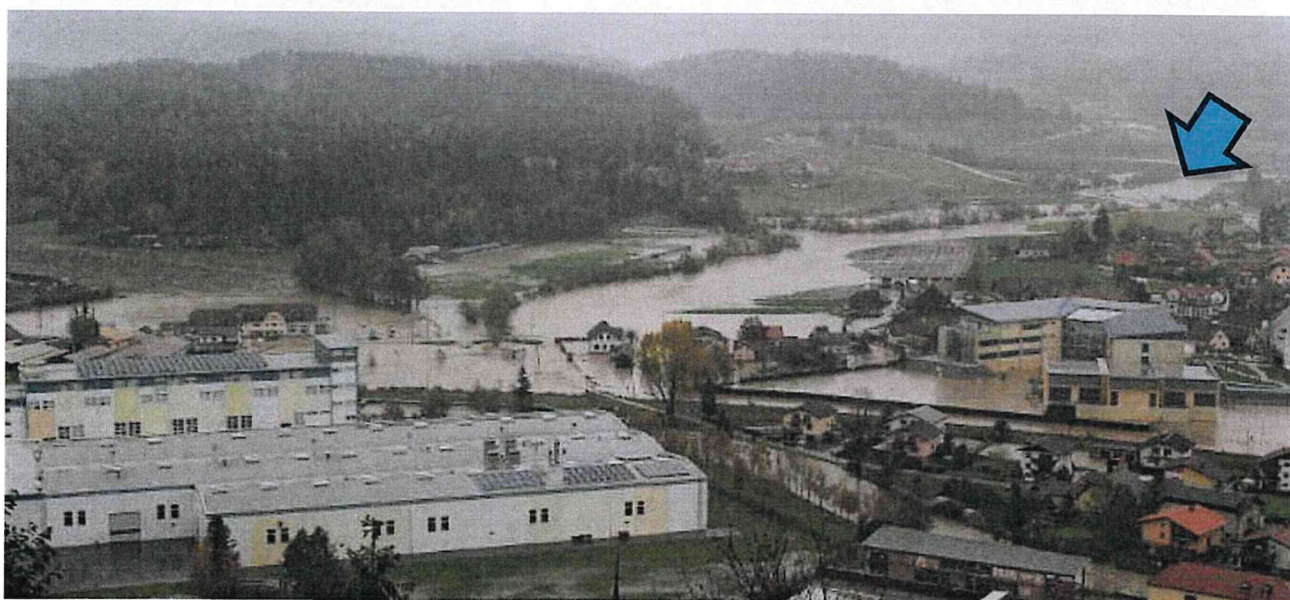
Slika 24: Poplava leta 2012

Na tem odseku je desni breg obložen s kamnometom in delno obdelan s podpornim zidom, objekti pa so umeščeni do roba struge. Levi breg je mestoma poškodovan od bočne erozije in ni zavarovan s kamnometi. Tik dolvodno od objekta je most, ki ob visokih vodah predstavlja hidravlično oviro.

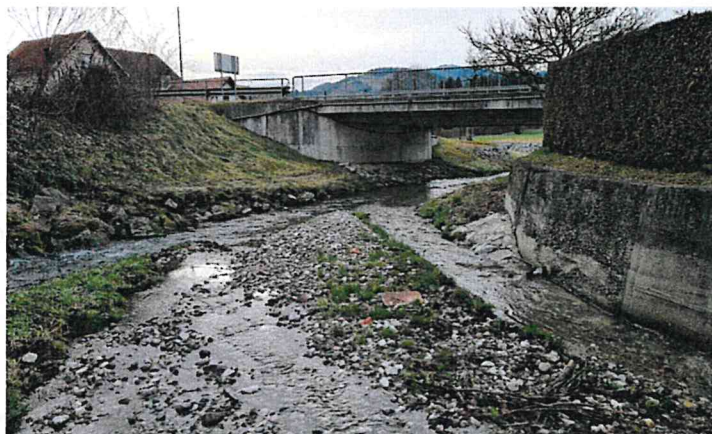
Slika 25: Most dolvodno od objekta, viden je desnobrežni oporni zid

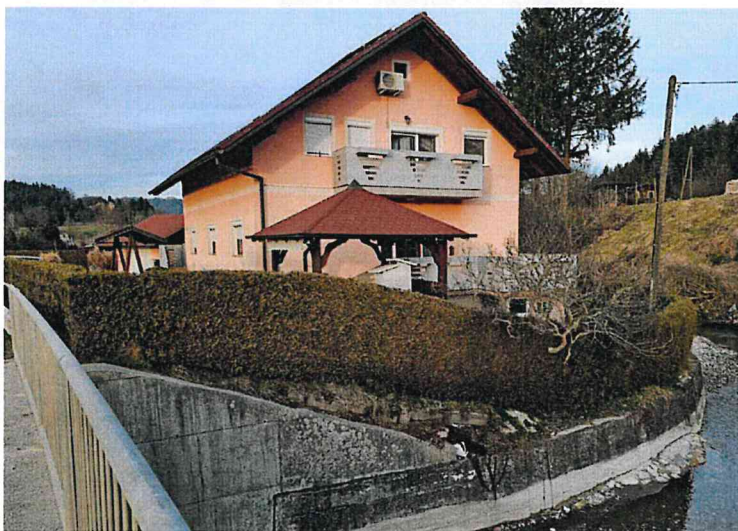
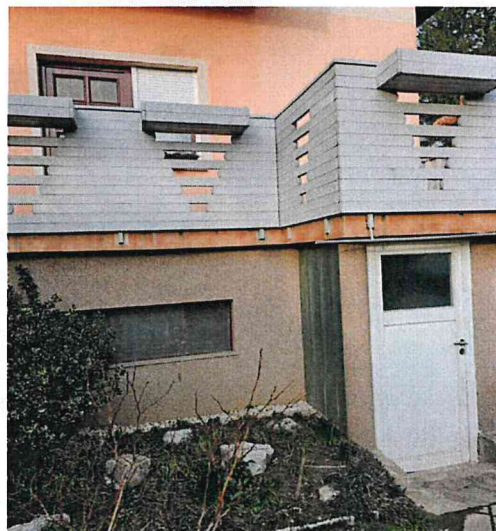
Slika 26: Topolšica 217

Po integralni karti Atlasa voda je pretežni del območja v razredu srednje poplavne nevarnosti, kar pomeni, da bi ob nastopu poplavnih voda s povratno dobo 100 let bilo verjetno poplavljeno tudi pritličje objekta, kjer se nahajajo stanovanjski prostori.

Stanovanjski objekt je bil zgrajen na mestu opuščene žage in s spremljajočimi objekti sega do samega roba struge vodotoka. Zaradi teh objektov je zavarovanje desnega brega Klančnice (Pečovnice) izvedeno s podpornimi zidovi in težkim kamnometom. Objekti segajo v priobalno zemljišče, vzdrževanje vodotoka z desnega brega ni možno. Stanovanjski objekt ni zgrajen odporno na negativni vpliv podtalnice, ki vdira v kletne prostore ob že nekoliko višjem vodostaju Klančnice (Pečovnice). Stanovanjski objekt je poplavljen že ob visokih vodah s povratno dobo ca 10 let. Menimo, da se stanovanjski objekti na takih lokacijah ne bi smeli nahajati.

V postopku je tudi NOO projekt suhega zadrževalnika na Klančnici, predvidenim tik nad sotočjem z Bečovnico. Predviden zadrževalnik bi sicer znižal visokovodne konice, vendar zaradi nizke lege kletnih prostorov objekta ne bi obvaroval objekta pred poplavo, delno bi bil še vedno prisoten tudi srednji razred poplavne nevarnosti.
